インドネシアスマトラ東岸における杭上住居のメンテナンス --木杭の追加に関する一考察--

鈴木, 遙. インドネシアスマトラ東岸における杭上住居のメンテナンス --木杭の追加に関する一考察--. 東南アジア研究 2019, 57(1): 56-82

Maintaining Pillar Dwellings on the East Coast of Sumatra, Indonesia: A Study of Timber Piles

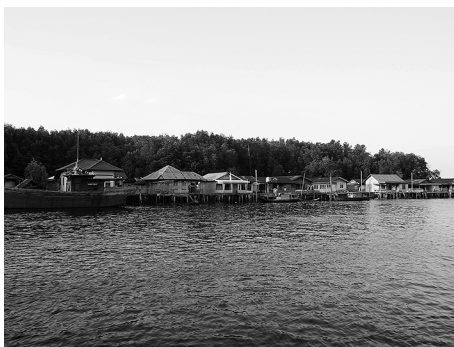
写真1 B村BL集落（2016年6月22日に筆者撮影）

対象とする集落は、B村にある3つの集落の中で、最も海側に位置するBL集落である（図2）。本集落はB川の河口に位置し、川の両岸に杭上住居が密集して建てられている（写真1, 2）。世帯数は約100世帯、住居数は約50軒である。
